Natursteinsanierung Stuttgart 2016

**Neue Natursteinrestaurierungsergebnisse und messtechnische Erfassungen
sowie Sanierungsbeispiele**

Verfugung des Natursteinmauerwerks der Wartburg Vorzustand, Voruntersuchungen, Mörtelentwicklung und Realisierung

von Hans-Werner Zier, Heike Dreuse

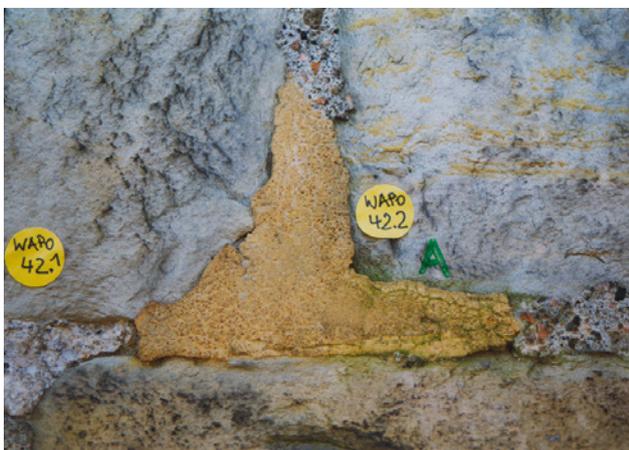
Abb. 2 Der Mörtel WPAO42.1 ist ein Gipsmörtel und der braune Mörtel enthält Romanzement als Bindemittel.

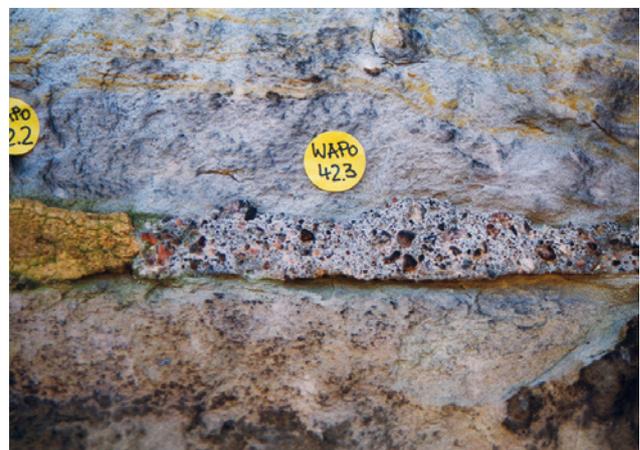
Abb. 3 Der Mörtel WPAO42.3 befindet sich direkt neben dem braunen Mörtel und enthält sehr grobe Gesteinskörnungen.

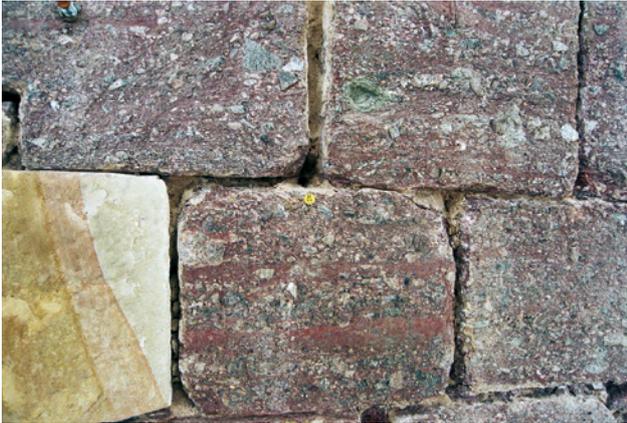
Abb. 7 Bereich an der Stelle NB9 in Abbildung 6

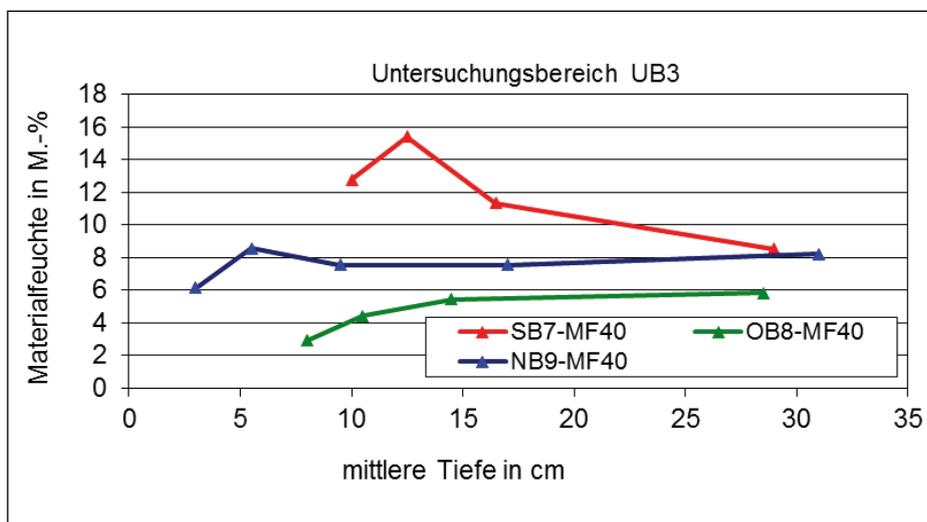
Sehr hohe Materialfeuchten wurden in den Proben südlicher Exposition (Abb. 8, SB7) ermittelt. Bedingt durch die angrenzende Bebauung kam es zu Abweichungen der Witterungsbeaufschlagung im Vergleich zu den regional üblichen Beanspruchungen.

Abb. 8 Materialfeuchten in Mörteln im Untersuchungsbereich 3 (siehe auch Abb. 6)

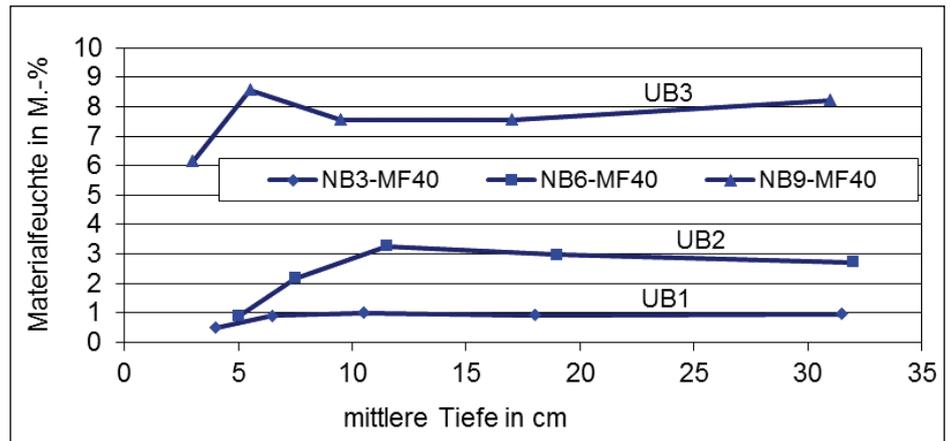
Mit der Gebäudehöhe nehmen an der Nordwand (Abb. 9) auch die Materialfeuchten in den Bohrprofilen und somit im Mauerwerk zu. Über eine geeignete Verfugung muss hier der Witterungsschutz wieder hergestellt werden.

Abb. 9
Materialfeuchten in Mörteln von der Nordwand (siehe auch Abb. 6)

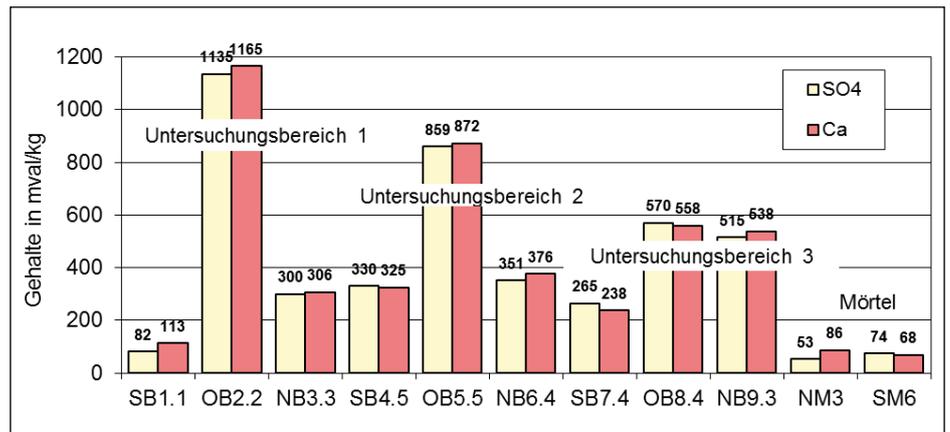
Die wasserlöslichen Salze (Abb. 10 und 11) in den Mörtelproben des Bergfrieds werden durch Gips bestimmt. Neben Einflüssen aus der Umwelt ist partiell mit Umlagerungen aus dem Inneren des Bergfrieds (aus gipshaltigen Putzen) zu rechnen.

Abb. 10
Wasserlösliches Sulfat und Calcium in Mörteln vom Bergfried

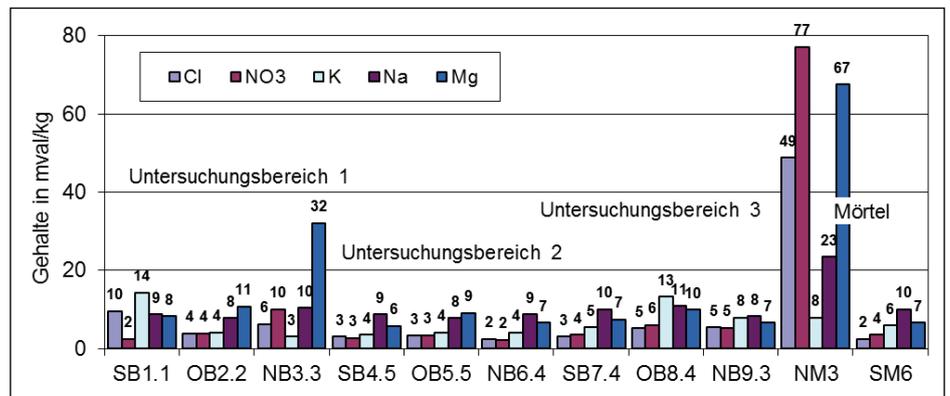
Es fällt bei den wasserlöslichen Bestandteilen häufig das Vorkommen von Magnesium auf. Mitte des 19. Jahrhunderts kamen mit den Romanzementen magnesiumhaltige Bindemittel zu Einsatz. Vergleichbare Situationen sind an nahezu allen Gebäuden auf der Wartburg anzutreffen.

Abb. 11
Wasserlösliche Ionen in von Mörteln vom Bergfried
