# FLL-Schadensfallsammlung

für den Garten- und Landschaftsbau

Gesamtausgabe aller Schadensfälle  
von 2000 bis 2016

Forschungsgesellschaft  
Landschaftsentwicklung Landschaftsbau e.V. (FLL)  
(Hrsg.)

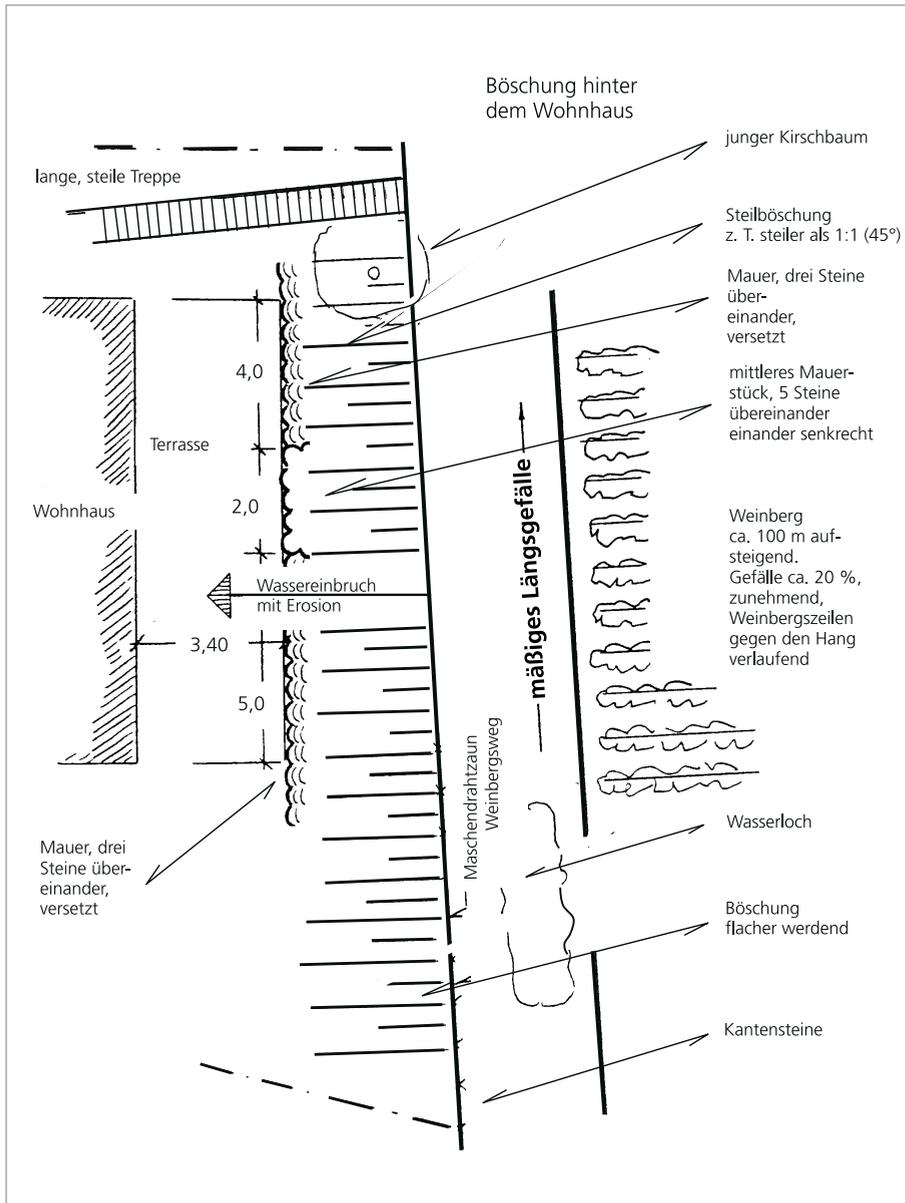
Bild 1: Ist-Zustand

Erhebliche Wassermengen mit erodiertem Schlamm sind über die Böschung abgeflossen, haben die Terrasse überflutet und sind in das Wohnhaus eingedrungen. Dort haben sie größeren Schaden angerichtet.

Die Böschung ist so steil, z.T. steiler als 1:1, dass sie nicht bearbeitet werden kann. Sie steht aber fest. Eine Bodenbewegung, außer einer oberflächlichen Erosion, hat bisher nicht stattgefunden. Mitten in der Böschung sind waagrecht Bohlenbretter eingebaut worden, die ein Erodieren des Oberbodens verhindern sollen. Die Bretter sind inzwischen weitgehend zugewachsen und verfault.

Ebenfalls entlang der Grundstücksgrenze verläuft am Zaunfuß eine Kantensteinreihe (Steingröße 8/30/100 cm). Diese Steinreihe wurde nachträglich gesetzt. Die Steine sind z.T. seitlich zur Böschung hin abgekippt. Sie wurden nur mit ungenügenden Betonkeilen befestigt.

Im Anschluss an den Zaun befindet sich außerhalb des Grundstückes ein etwa 3,50 m breiter Weinbergsweg. Er ist wenig befestigt, sehr lehmig und relativ uneben. Der Weg besitzt nur ein geringes Längsgefälle und keinerlei Wasserableitung (in Form eines Wassergrabens etc.). Neben dem Weinbergsweg beginnt ein Weinberg, der relativ steil ansteigt.

Das Problem ist das Oberflächenwasser, welches erodierend die Böschung herunter schießt und über die Terrasse in das Haus eindringt. Das Wasser kommt über den Weinbergsweg aus dem Weinberg. Die Beschaffenheit des Weinbergs und des Weges fordert einen Wassereinbruch in das untere, neu bebaute Grundstück geradezu heraus. Die Niederschläge, auch Starkregen, die im Bereich der Böschung niedergegangen sind, wurden durch die Böschungsvegetation aufgefangen.

In erster Linie muss das Grundstück vor von oberhalb abfließenden Wasser geschützt werden. Die Kantensteinbefestigung, selbst wenn sie intakt wäre, reicht hierfür nicht aus. Sie wäre zu niedrig. Sie könnte auch niemals so fundamentiert werden, als dass sie auf Dauer standfest wäre. Hier hilft nur eine L-Steinwand über die ganze Länge des Grundstückes, deren Fuß nach außen unter die Wegebefestigung reicht. Da die Steine in den Boden eingelassen werden müssen, ist eine Steinhöhe von 80 cm erforderlich.

Innerhalb des Grundstückes ist die Steilheit der Böschung zu entschärfen. Die Böschung muss bearbeitet werden können und sollte nicht steiler als 1:2 sein. Die Böschungsbepflanzung muss immer dicht und gut verwurzelt sein. Eine Erhöhung der Stützmauer ist vorzunehmen. Dabei mussten auf die niedrigen Teile der Mauer jeweils zwei Steinreihen, auf das höhere Mittelteil eine Steinreihe gesetzt werden. Die Steine sind gegen die Böschung zu versetzen. Hinter den Steinen ist Boden anzufüllen und damit die Böschung abzuflachen.
