# Altbausanierung 11

## Trocken, warm und dicht!

27. Hanseatische Sanierungstage  
vom 3. bis 5. November 2016  
im Ostseebad Heringsdorf/Usedom

## **Schloss Riga – eine erfolgreiche Sanierung mit deutschem Fachwissen**

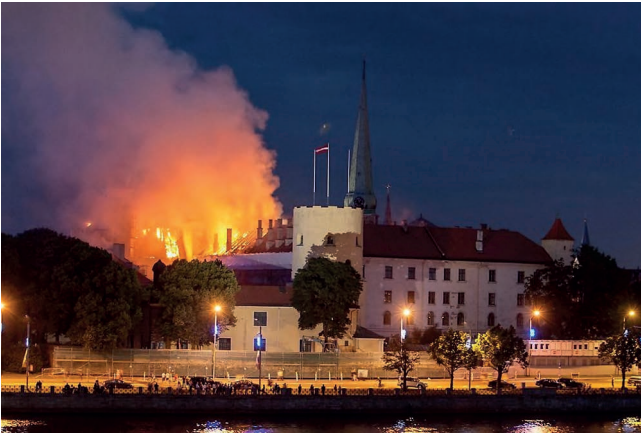
**Bild 2:** Brand des Schlosses

Damit das Schloss wieder eine Perle der Stadt Riga werden kann, wurde vor ca. 5 Jahren mit umfangreichen Sanierungsarbeiten mit Unterstützung europäischer Fördergelder begonnen. Wahrscheinlich bei Schweißarbeiten kam es zu einem schrecklichen Brand, der das gesamte Dachgeschoss in Flammen setzte und vollkommen zerstörte. Bei den Löscharbeiten wurde der betroffene Teil massiv überflutet.

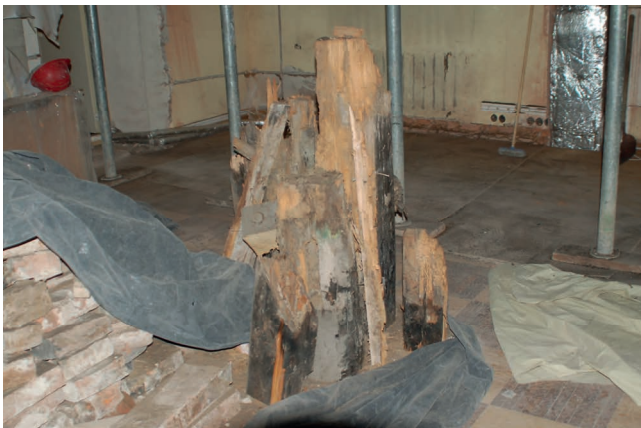
**Bild 15:** Befall am Holz

Bei den Untersuchungen traten Schäden durch Holz zerstörende Organismen zu tage. Neben Insektenbefall war vor allem Braunfäule auffällig, die durch Echten Hausschwamm hervorgerufen wurde. Die in Deutschland geltenden Sanierungs-Regeln im Umgang mit diesem Holzzerstörer sind im Baltikum nicht bekannt. Den Arbeitern war zwar klar, dass es sich um einen Pilz handelt, jedoch waren die Behandlungsmethoden gleichermaßen pragmatisch wie bei Feuchtigkeit und Schimmelbefall. So wurde lediglich das sichtbare Mycel und die Fruchtkörper an den Bauteilen mechanisch entfernt und offensichtlich zerstörte Hölzer abgeschnitten. Neue Hölzer wurden ohne irgendeinen Schutz an die befallenen angebracht, bzw. die Konstruktionen einfach wieder verschlossen.

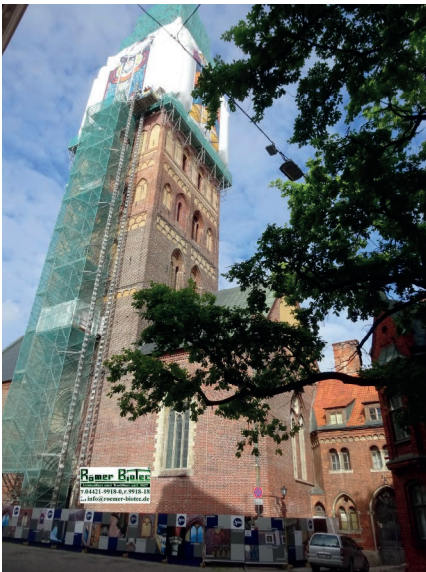
**Bild 22:** Begasung Dom Riga durch Römer-Biotec

Der Kirchturm des Doms war zudem massiv von holzerstörenden Insekten befallen und stark beschädigt. Auf Grund der historischen Bausubstanz kamen konventionelle Verfahren der Sanierung nicht in Frage. So erarbeiteten wir ein Konzept zur thermischen Behandlung, welches jedoch hinsichtlich der unbegründeten Angst vor einem möglichen Brand aufgegeben wurde. Stattdessen führten die Kollegen der Firma Römer-Biotec erfolgreich eine Begasung durch.

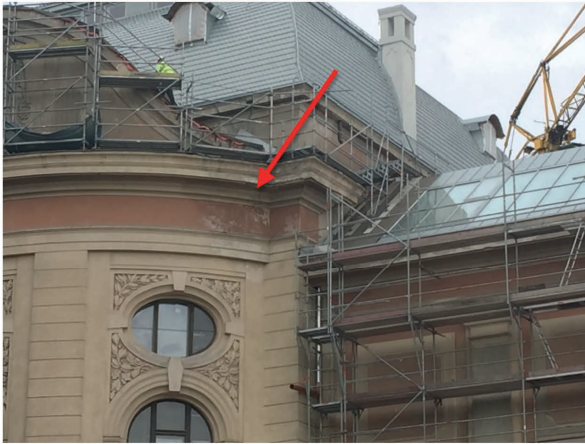
**Bild 23:** Nationalmuseum  
Begutachtung Wasserschäden

Im Nationalmuseum in Riga begutachteten wir zahlreiche Feuchteschäden, die infolge der langjährigen Einwirkung von Niederschlagswasser entstanden waren.

Außenmauerwerk mit sichtbaren Feuchteschäden infolge undichter Entwässerung.  
Sofern keine weitere Feuchtigkeit hinzu kommt, trocknet dieser Bereich auf natürliche Art aus.

Wir erstellten ein Sanierungskonzept, das unter unserer Anleitung von den lettischen Kollegen selbst umgesetzt werden konnte.
