Natursteinsanierung Stuttgart 2016

**Neue Natursteinrestaurierungsergebnisse und messtechnische Erfassungen
sowie Sanierungsbeispiele**

Verfugung des Natursteinmauerwerks der Wartburg Vorzustand, Voruntersuchungen, Mörtelentwicklung und Realisierung

von Hans-Werner Zier, Heike Dreuse

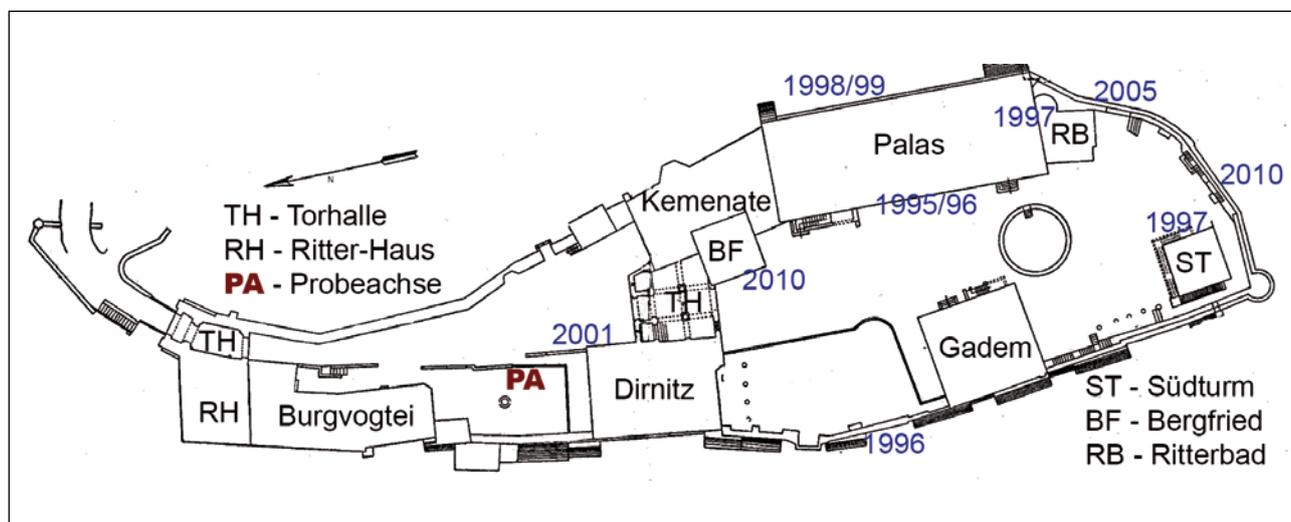
Abb. 1 Übersicht zur Lage der Untersuchungsbereiche auf der Wartburg

In Abbildung 1 befindet sich ein schematischer Grundriss der Wartburg mit der Kennzeichnung der Lagen von Untersuchungsbereichen am Mauerwerk.

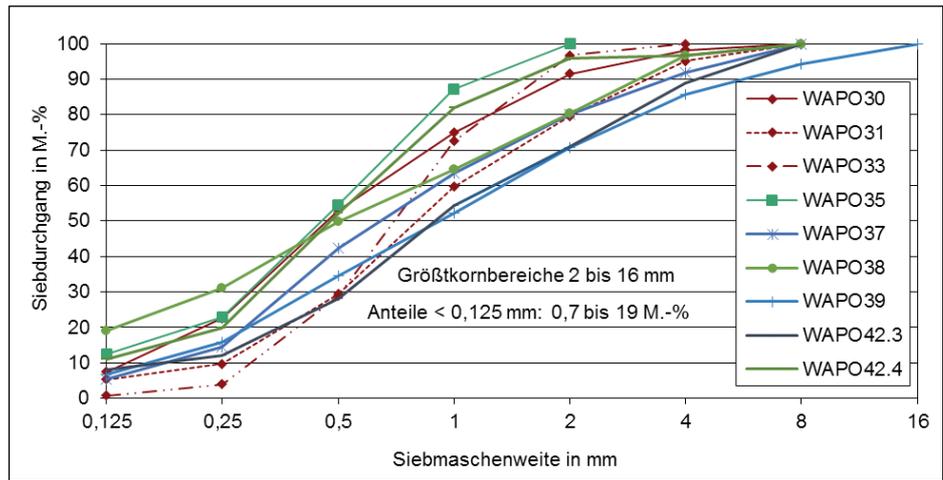
Die Heterogenität der Kornzusammensetzungen der Gesteinskörnungen (Abb. 4) und auch die der chemischen Zusammensetzungen (Abb. 5) der verschiedenen Mörtel an der Ostfassade des Palas widerspiegeln auch die Heterogenität der insgesamt an den Gebäuden der Wartburg anzutreffenden Situation.

Abb. 4
Siebdurchgangslinien für Gesteinskörnungen aus Mörteln von der Ostfassade des Palas

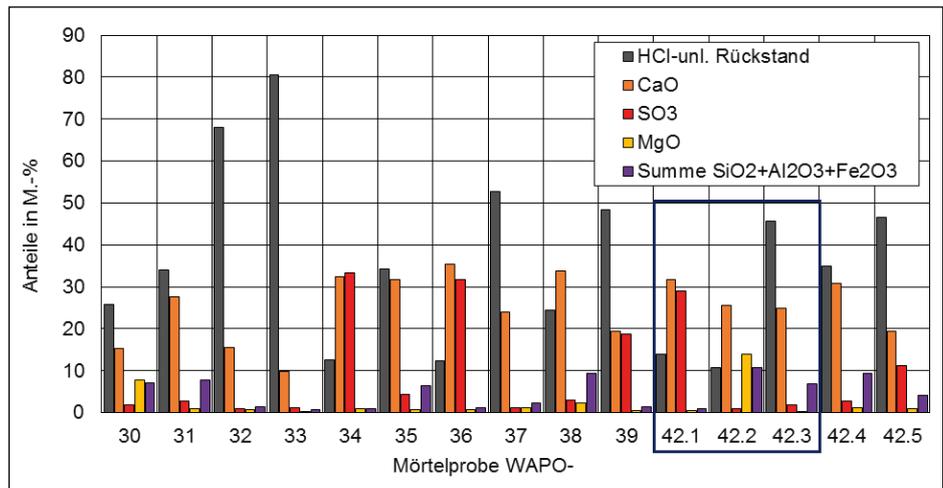
Abb. 5
Ergebnisse chemischer Analysen an Mörteln von der Ostfassade des Palas

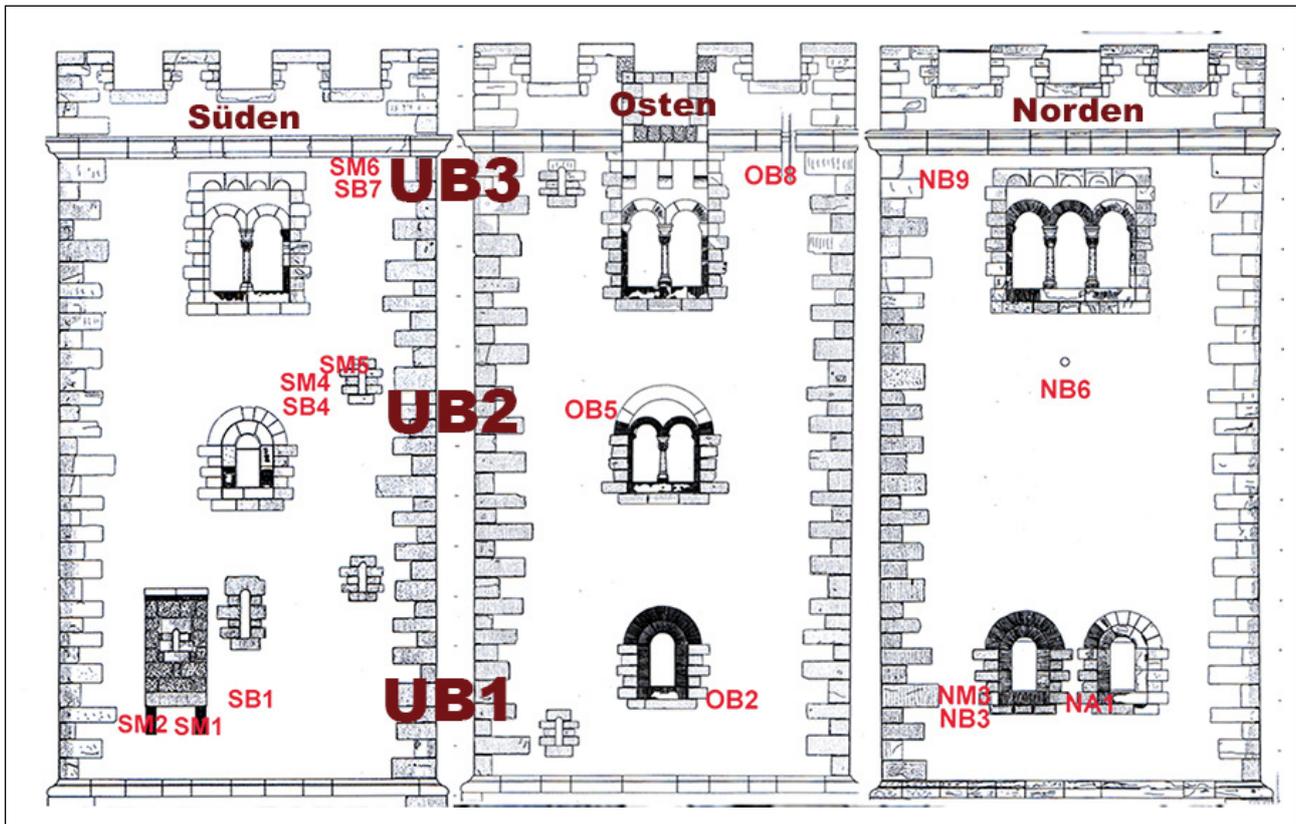
Abb. 6 Kennzeichnung der Probenahmestellen in Fugen des Bergfrieds

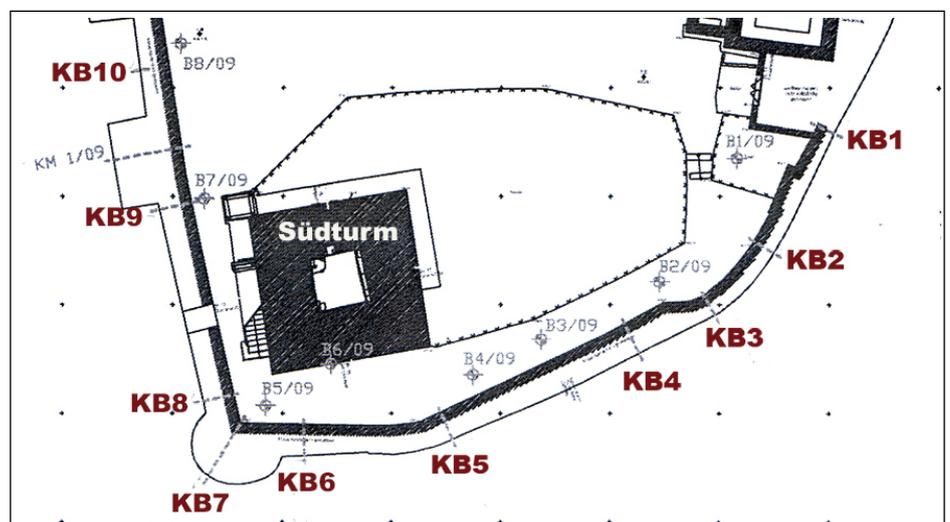
Schäden an den Wehrmauern waren auch auf Wässer, die vor allem in erd- und felsberührten Mauer-teile eindringen, zurückzuführen. Zur Reduktion der Feuchtebelastungen im Bereich der Burgmauern sind ab 2010 eine Vielzahl von Drainagebohrungen angelegt worden. Das dort gewonnene Bohrmaterial wurde gesichtet, untersucht und Informationen zu den vorhandenen Baustoffen aufgenommen.

Abb. 12
Südliche Wehrmauer mit Kennzeichnung der Lagen von Drainagebohrungen
