Rissschäden an Mauerwerkskonstruktionen

Schadenfreies Bauen

Risschäden an Mauerwerkskonstruktionen

Dr.-Ing. Christian Dialer

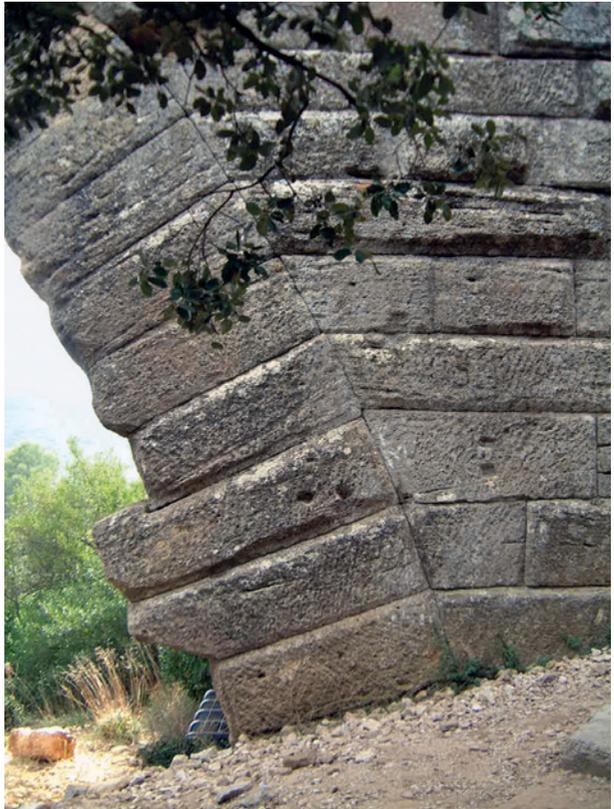
Bild 6 ■ Detail des Trockenmauerwerks (Pont du Gard, Südfrankreich)

Die spätere Römerzeit war geprägt von großartigen Infrastrukturen in Naturstein- und Ziegelbauweise, mit vermörtelten Fugen oder als sogenanntes Trockenmauerwerk, wie beispielsweise der Pont du Gard (Bilder 5 und 6), die weitgespannte Talquerung eines Aquädukts.

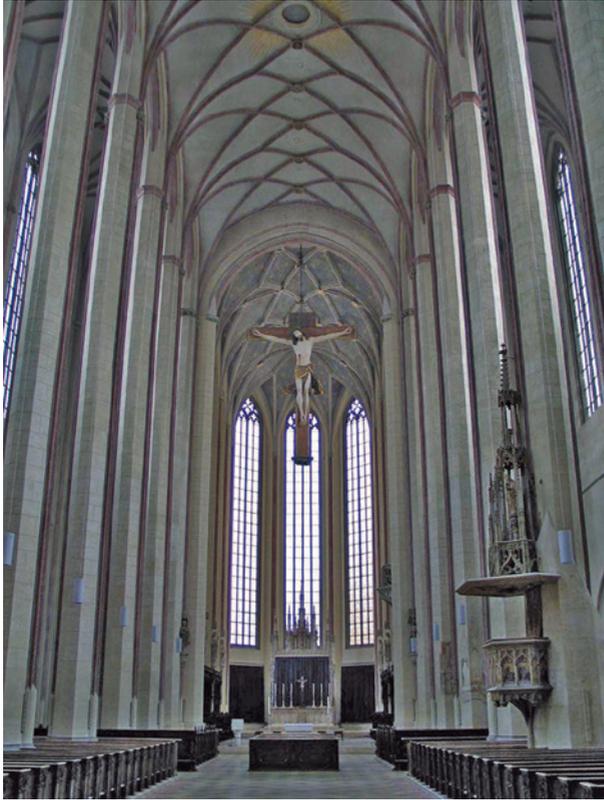
Bild 10 ■ Mittelschiff der Kirche St. Martin und Kastulus in Landshut; Pfeiler mit 22 m Höhe und nur 1 m Breite

Statische Kuriositäten – also »Dinge«, die sich in dieser Form nach heutigem Normenstand so nicht ohne Weiteres als standsicher nachweisen lassen würden – gibt es im Mauerwerksbau viele. Bekannt sind die hohen, im Gegensatz zu den heutigen normativen Vorgaben schlanken Mittelschiffpfeiler der Kirche St. Martin und Kastulus in Landshut (Bild 10). Die Kirche gehört zu den herausragenden Beispielen der Spätgotik und ihr Turm ist mit seinen 130 m der höchste Backsteinturm der Welt.

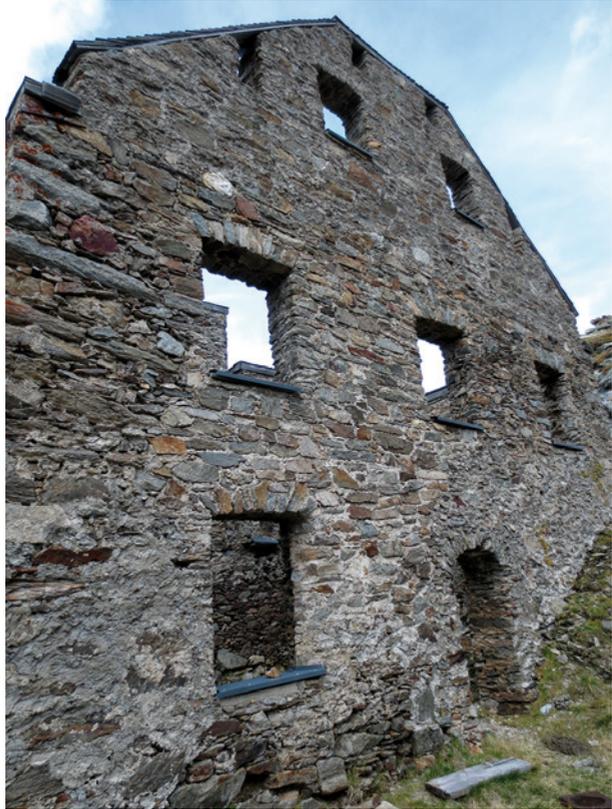
Bild 12 ■ Seit mehr als 150 Jahren ohne jegliche Aussteifung frei stehender Natursteingiebel im Hochgebirge (Knappenhäuser im österreichischen Nationalpark Hohe Tauern in 2341 m Höhe)

Auch freistehende Giebel an Kirchtürmen (Bild 11) oder an Natursteingebäuden (Bild 12) oder dünnste Pfeiler an Fenstern gotischer Kathedralen (Bild 13) gehören zu den eindrucksvollen Beispielen, dass eine Diskrepanz zwischen »Soll« und »Ist« oft Jahrhunderte überdauern kann, ohne zu Schäden zu führen. Dies soll aber nicht dazu verleiten, normative Vorgaben zu ignorieren.

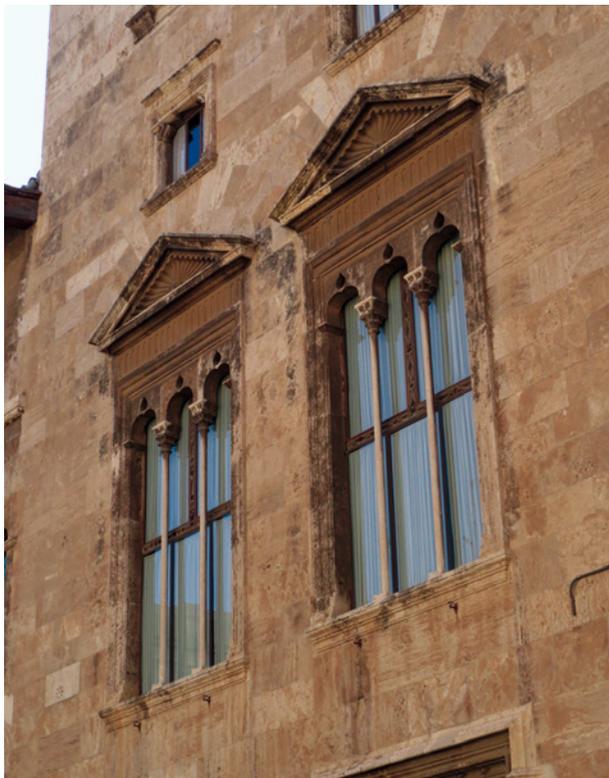
Bild 13 ■ Extrem dünne Natursteinsäulen an der Kathedrale von Valencia, Spanien

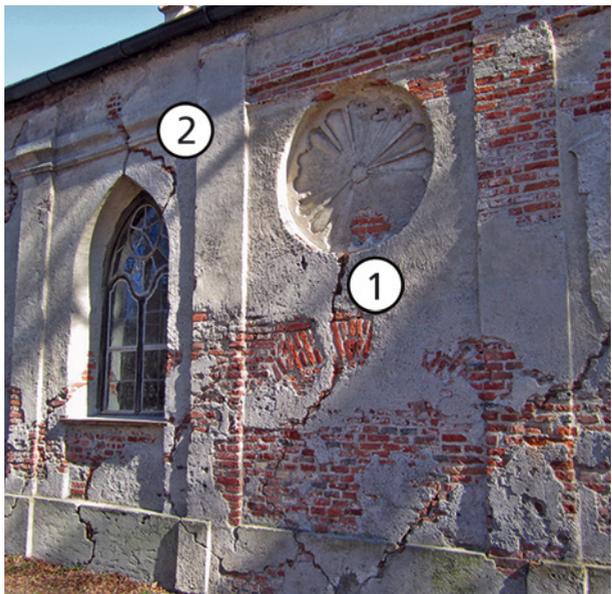
Bild 16 ■ Magdalenenklausen im Schlosspark Nymphenburg in München: Detail der »Scheinriss«-Architektur

Wie man später bei den Beispielen zu Setzungsschäden (vgl. Kapitel 9.3.9) sehen wird, sind diese bewusst gefertigten Risssschäden insofern falsch, als der Typus eines Setzungsrisses kaum an der Stelle 1 in Bild 16 zur Rosette hin enden würde, da die Wand hier an ihrer schwächsten Stelle vorerst weiterreißen würde.

Die Stelle 2 in Bild 16 mit dem Riss am herabfallenden Spitzbogen wäre ein typischer Erschütterungsriss infolge von Spundwandaarbeiten oder eines Überschallknalls. Beides gab es allerdings im 19. Jh. noch nicht.

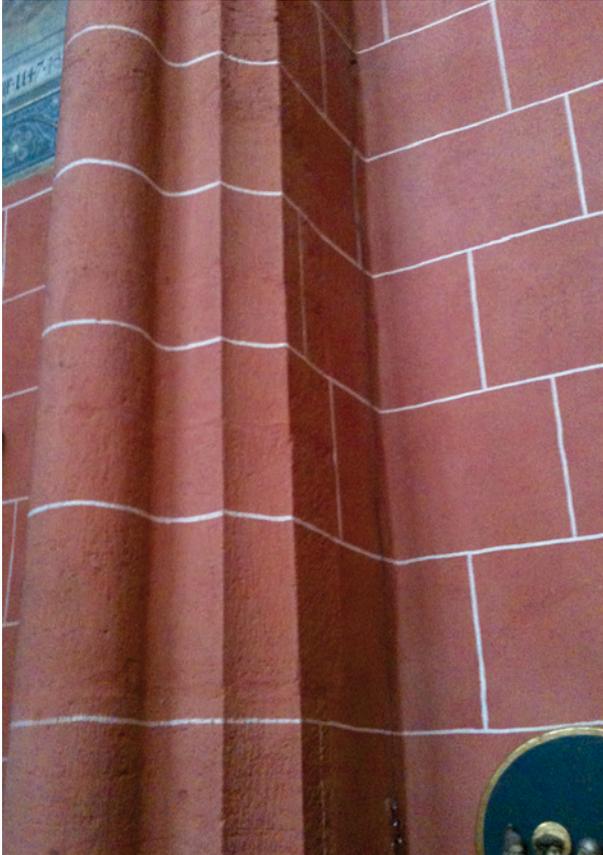
Bild 17 ■ Aufgemalte Lagerfugen als Scheinfugen

Als Beispiel einer Schein-Mauerwerksarchitektur zeigt Bild 17 eine Wand mit aufgemalten Fugen.

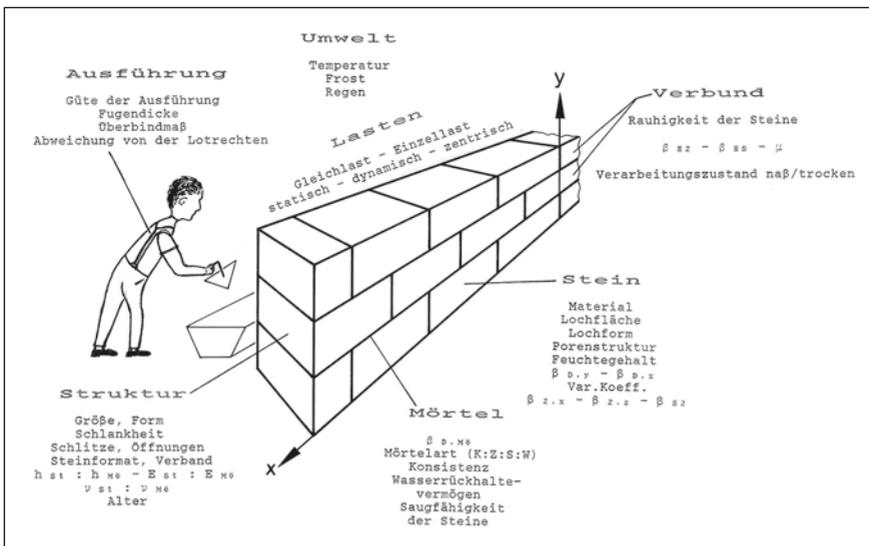
Bild 19 ■ Ausgewählte Faktoren mit Einfluss auf die Festigkeit

Die grundsätzlichen Werkstoffeigenschaften wie Festigkeit und Verformungsverhalten werden von einer Vielzahl von Faktoren bestimmt. Dies hat seinen Grund in der Vielschichtigkeit der Mauerwerkskombinationen, im Herstellungsprozess durch Menschen auf Baustellen, durch die Bauteilgeometrien usw. Bild 19 zeigt (nur) eine Auswahl von einigen Einflussfaktoren.

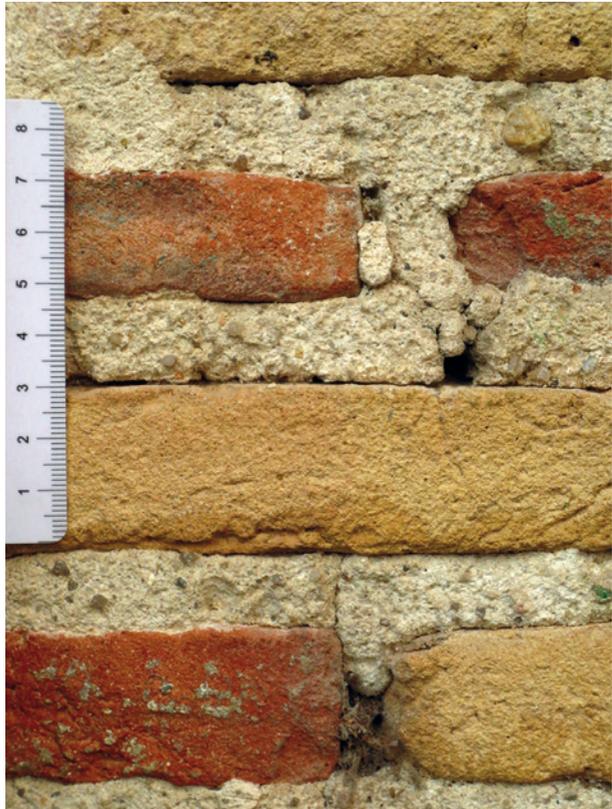
Bild 22 ■ Detail aus
Bild 21: nur 20 bis
30 mm hohe Ziegel

Die Bilder 20 bis 22 zeigen zwei Extrembeispiele für die Verwendung von Ziegelformaten.

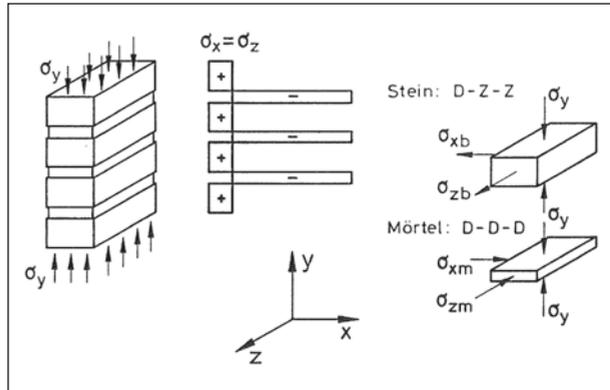
Bild 23 ■ Spannungen in einem zentrisch gedrückten Mauerwerksprisma nach Hilsdorf [25]

Schon die ersten wissenschaftlichen Untersuchungen zur Druckfestigkeit von Mauerwerksprismen zeigten, dass die Steine in den Versuchen beim Bruch ein lastparalleles Rissbild aufwiesen. Erst Hilsdorf [25] analysierte diesen Effekt. Die Erklärung für das vertikale Rissbild von einachsig druckbeanspruchten Mauerwerksprismen zeigt Bild 23.

Daraus ist gut zu erkennen, dass aufgrund der unterschiedlichen Querdehnzahlen von Stein ($\nu=0,10$) und Mörtel ($\nu=0,20$) der Stein unter vertikalem

Druck und horizontalem Zug steht, während der Mörtel unter dreiaxsigem Druck steht. Diese horizontalen Zugspannungen im Stein führen letztlich zur bekannten Rissbildung im Stein. Bildlich – übertrieben – kann man diesen Effekt verdeutlichen, wenn man sich die Lagerfuge als sehr weiche »querdehnungsfreudige« Schaumstoffschicht vorstellt, die den Stein auf Querkzug belastet und somit auseinanderreißt.

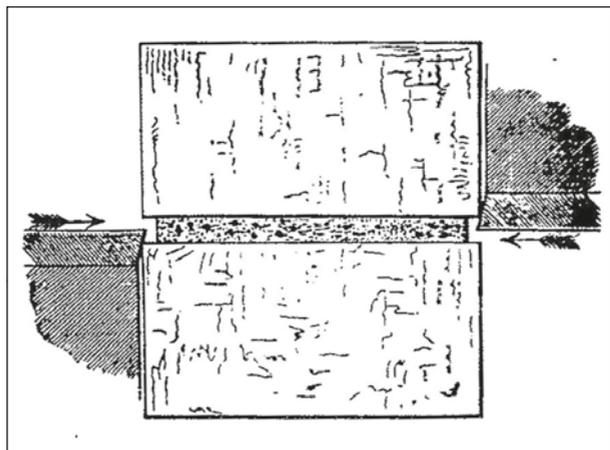
Bild 24 ■ Erste Scher-Versuche, eigentlich Schub-Versuche, von Bauschinger [2]

Der Beginn der experimentellen Mauerwerksforschung ist eng mit den Versuchen Bauschingers [2] Ende des 19. Jh. verbunden. Bauschinger führte am sogenannten Zweisteinkörper seine ersten Experimente zur Ergründung der Scherfestigkeit eines aus Stein und Mörtel zusammengesetzten Körpers durch (Bild 24).

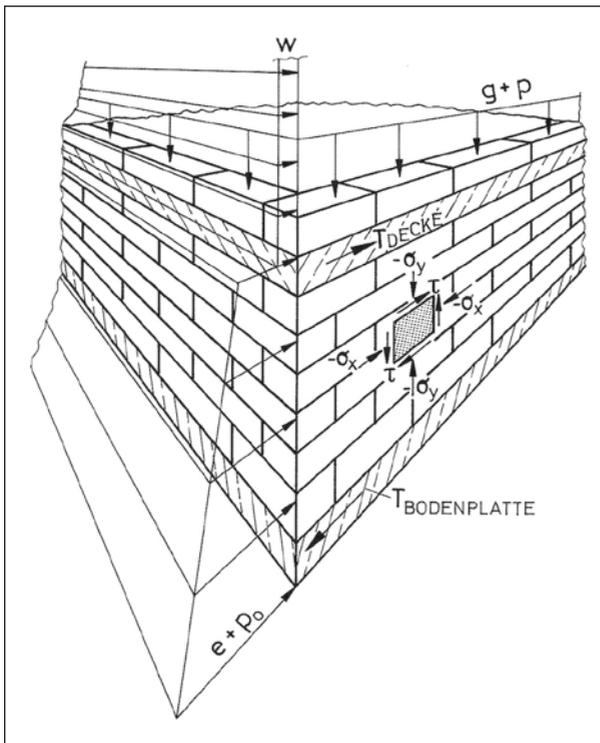
Bild 25 ■ Allgemeiner Spannungszustand bei Ansatz von homogenem Werkstoffverhalten

Bild 25 zeigt den allgemeinen Spannungszustand in einer durch Horizontalkräfte belasteten Mauerwerkswand. Bild 26 zeigt dazu, dass schubbeanspruchtes Mauerwerk letztlich ein zweiachsig beanspruchtes Mauerwerk ist, was seinerseits zur verallgemeinerten Bruchhypothese von zweiachsig beanspruchtem Mauerwerk in Bild 27 führt. Der linke Quadrant deckt dazu Fälle ab, die sich im Bauwesen durch Risse bei starken lokalen Zugkräften zeigen. Dann folgt die linear zunehmende Gerade (Coulomb'sche Reibungsgerade), die sich bei Schadensfällen in einem Gleiten der Lagerfugen zeigt. Die maximale Schubkraft ($\max t$ im Diagramm) würde auch ein Aufreißen der Steine beinhalten, was sich im Schadensfall immer extremer auswirkt, bis hin zum Aufspalten einer Wand senkrecht zur Belastungsrichtung im Fall einer zweiachsigen Überdrückung. Dazu wurden im Versuch Laststeigerungen von bis zu 20 % gegenüber der einachsigen Festigkeit festgestellt [6].

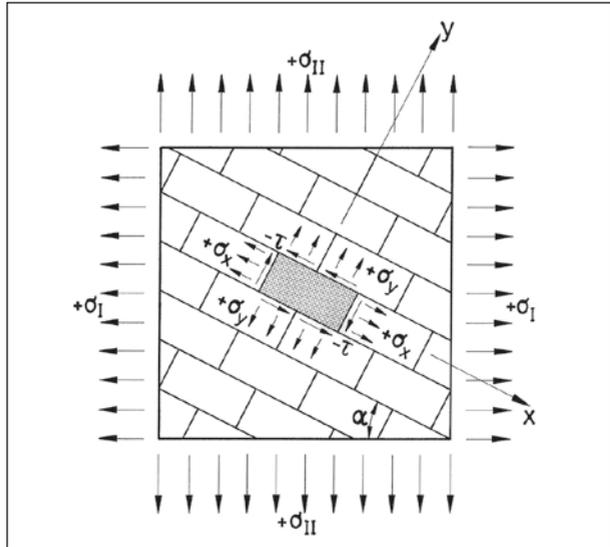
Bild 26 ■ Analogie einer Hauptspannungsbetrachtung zur Schubspannungsbetrachtung am zweiachsig belasteten Mauerwerk

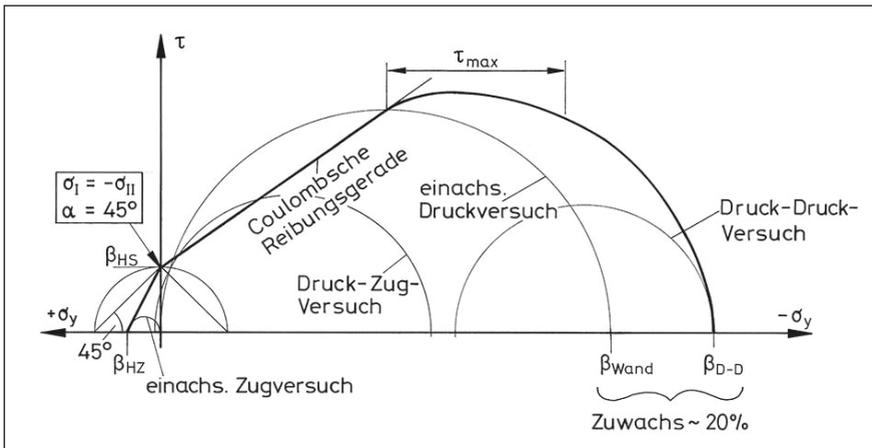
Bild 27 ■ Verallgemeinerte Bruchhypothese von zweiachsig belastetem Mauerwerk [6]

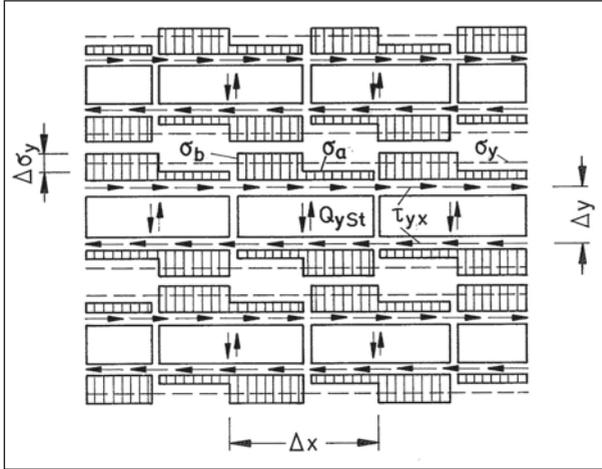
Bild 28 ■ Getrept verlaufende Normalspannungsverteilung nach Mann/Müller [33]

gewichts als eine von mehreren Möglichkeiten eine getreptt/gezahnt verlaufende Normalspannungsverteilung notwendig, wie in Bild 28 dargestellt.

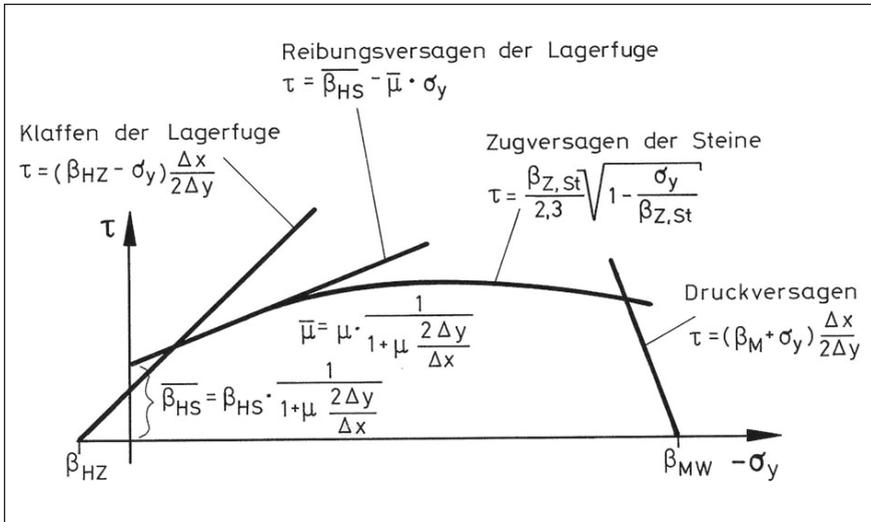
Bild 29 ■ Die vier Versagenskriterien einer mehrachsigen Mauerwerksbelastung nach Mann/Müller [33] (hier modifiziert)

Die vier Versagenskriterien für den allgemeinen Fall einer mehrachsigen Mauerwerksbelastung lauten nach Mann/Müller (Bild 29):

1. Überschreiten der Mauerwerksdruckfestigkeit,
2. Überschreiten der Haftzugfestigkeit zwischen Stein und Mörtel,
3. Überschreiten der Kohäsion und Reibung in der Lagerfuge,
4. Überschreiten der Zugfestigkeit im Stein.

Diese werden in Bild 29 bzw. 30 bezogen auf die zulässigen Bereiche (ohne Bereich d) in DIN 1053-100 [54] wiedergegeben.

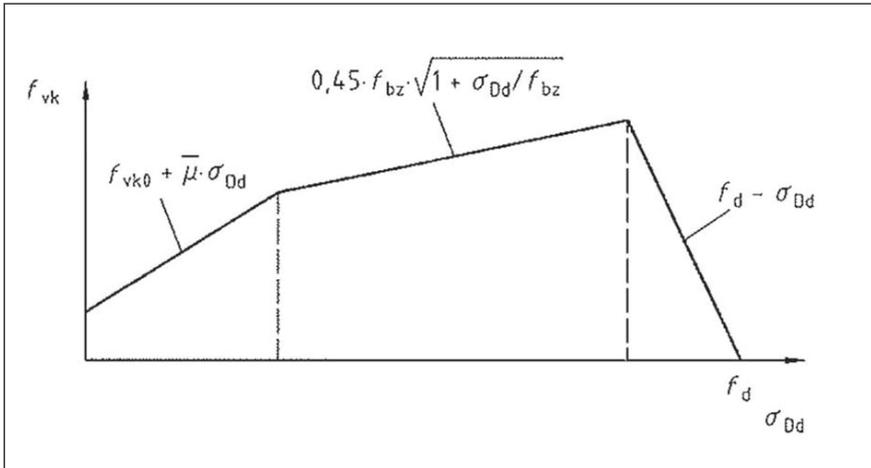
Bild 30 ■ Auf drei reduzierte Versagensbereiche (ohne Möglichkeit 4: Versagen der Steine) in DIN 1053-100 [54] (dort Bild 6)
